階段ディテール

(有)稗田総合建築設計事務所 稗田忠弘
協力: 本間一夫

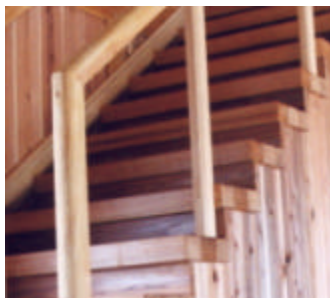
写真 2 階段施工例
手摺り・手摺り子 75 x 75mm
桧 丸面取り

手摺りは桧である。手摺り子は踏板に渡り臑とし、木ビスで止めて埋木をする。脚部は踏板に短? 差しである。(図 2、写真 1)。単純だが金物を感じさせず、強固な納まりである。

この例では良質な赤味の材を階段に使用した。短尺材を 75 mm角に仕上げて現場集成している。(図 1、写真 2) 現場集成の方法は単純で、接着剤で張り合わせ、見え隠れの部分に構造用合板をビスで縫い付けただけである。当然多少の隙間はできるが使用上全く支障は無い。
