階段ディテール

(有)稗田総合建築設計事務所 稗田忠弘
協力: 本間一夫

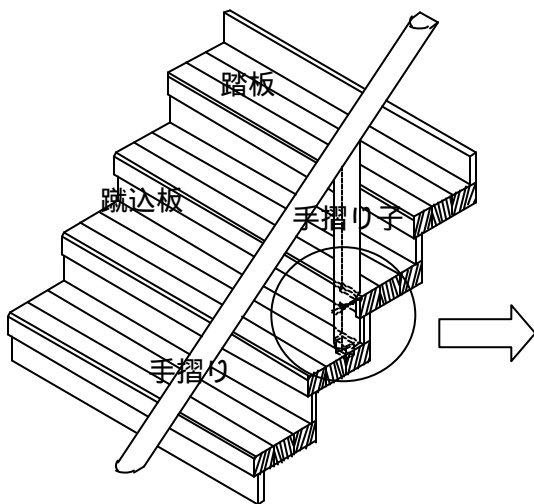
図 1 : 階 段

この例では良質な赤味の材を階段に使用した。短尺材を 75 mm角に仕上げて現場集成している。(図 1、写真 2) 現場集成の方法は単純で、接着剤で張り合わせ、見え隠れの部分に構造用合板をビスで縫い付けただけである。当然多少の隙間はできるが使用上全く支障は無い。

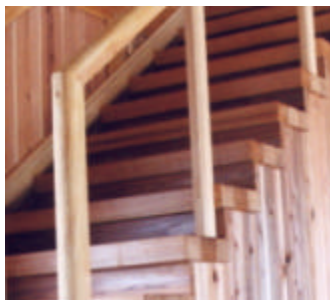
写真 2 階段施工例
手摺り・手摺り子 75 x 75mm
桧 丸面取り

手摺りは桧である。手摺り子は踏板に渡り臑とし、木ビスで止めて埋木をする。脚部は踏板に短? 差しである。(図 2、写真 1)。単純だが金物を感じさせず、強固な納まりである。
